## AVALIAÇÃO DOS IMPACTOS AMBIENTAIS NAS MARGENS DO RIO MACHADO NO PERÍMETRO URBANO

### EVALUATION OF ENVIRONMENTAL IMPACTS ON THE RIVERSIDE OF THE MACHADO RIVER IN THE URBAN PERIMETER

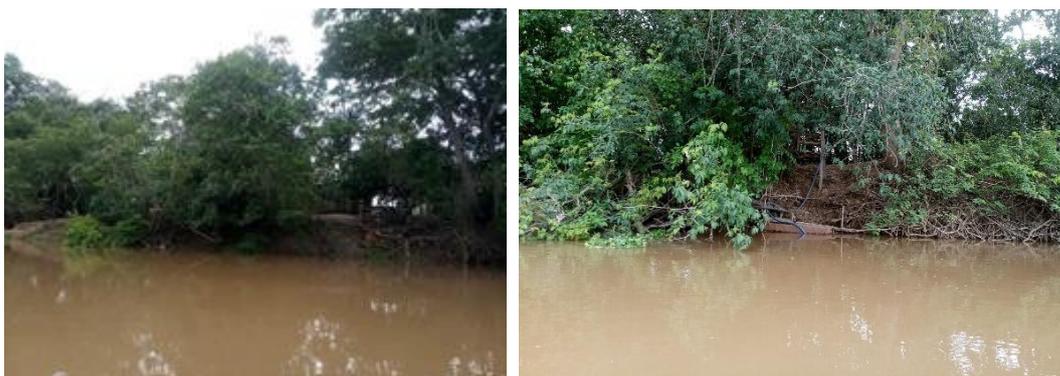
**Figura 2** – Primeiro ponto de análise, retirada parcial da mata ciliar.

O primeiro ponto analisado encontra-se com um menor grau de urbanização, quando comparado com o ponto dois, porém apresenta características de alterações antrópicas. Observam-se, ainda, características de habitats modificados, com fragmentos alternados da vegetação ripária desmatada e instalações de bomba d'água que transporta água para residências, como mostra a Figura 2.

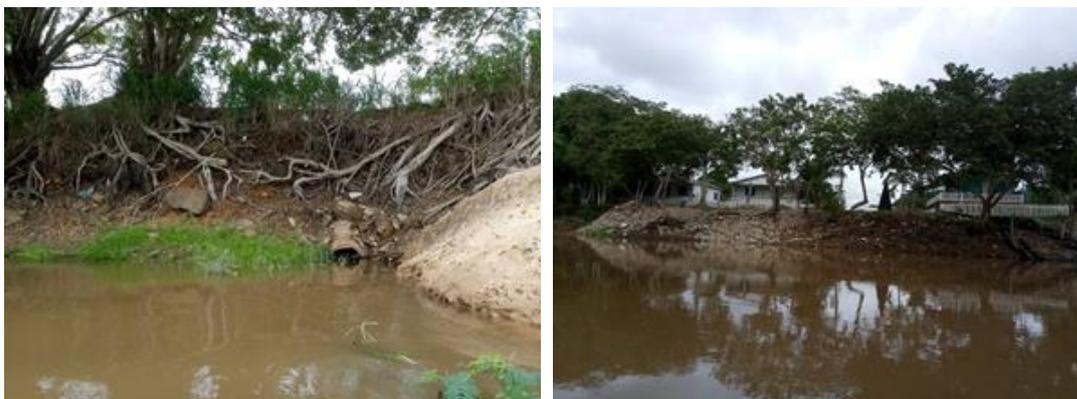
**Figura 3** – Segundo ponto de análise, ausência da parcial da mata ciliar e presença de canalização de despejo de esgoto.

O segundo ponto de análise, encontra-se sofrendo com as ocupações residenciais e comerciais, que influenciam diretamente na instabilidade das margens do rio, na cor e odor desagradável da água e sedimentos de fundo, por conta dos lançamentos de efluentes domésticos diretamente nos corpos hídricos. Outra característica desse ponto é o fato de a vegetação ser restrita em virtude da intervenção humana, sendo inexistente a presença da vegetação original, como mostra a Figura 3.

O despejo de esgoto sem prévio tratamento, é considerado ilícito de acordo com a Resolução CONAMA nº 357/2005 os efluentes somente poderão ser lançados, direta ou indiretamente nos corpos de água após seu devido tratamento. No entanto a cidade carece de um método de coleta e tratamento de esgoto [5]. As edificações foram construídas muito próximas as margens o que dificulta o tráfego dos caminhões responsáveis pela coleta de lixo, induzindo a queima, e até mesmo descarte do lixo no rio.

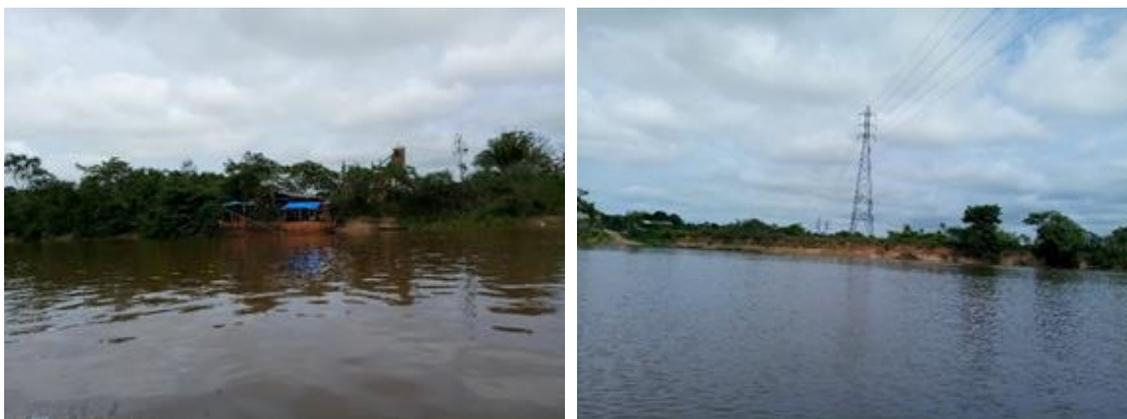
**Figura 4** – Terceiro ponto de análise, presença de dragas e assoreamento nas encostas do rio.

O terceiro ponto de análise, apresenta características similares com os pontos anteriores principalmente em virtude das intervenções antrópicas, com a construção de edificação comercial e residencial. Observa-se na figura 4 opacidades da água, além da presença de equipamentos utilizados para extração de areia do rio, que causam consequências ambientais como, erosão bem acentuada na margem e ausência parcial ou total da cobertura vegetal, em trechos onde à instalação de equipamentos de extração de areia.
