(RELATOS DE EXPERIENCIAS)

A FEIÇÃO PECULIAR DA “CACHOEIRA DO ABRAÃO” E SUA
CONSTITUIÇÃO COMO PONTO TURÍSTICO EM PORTO ACRE

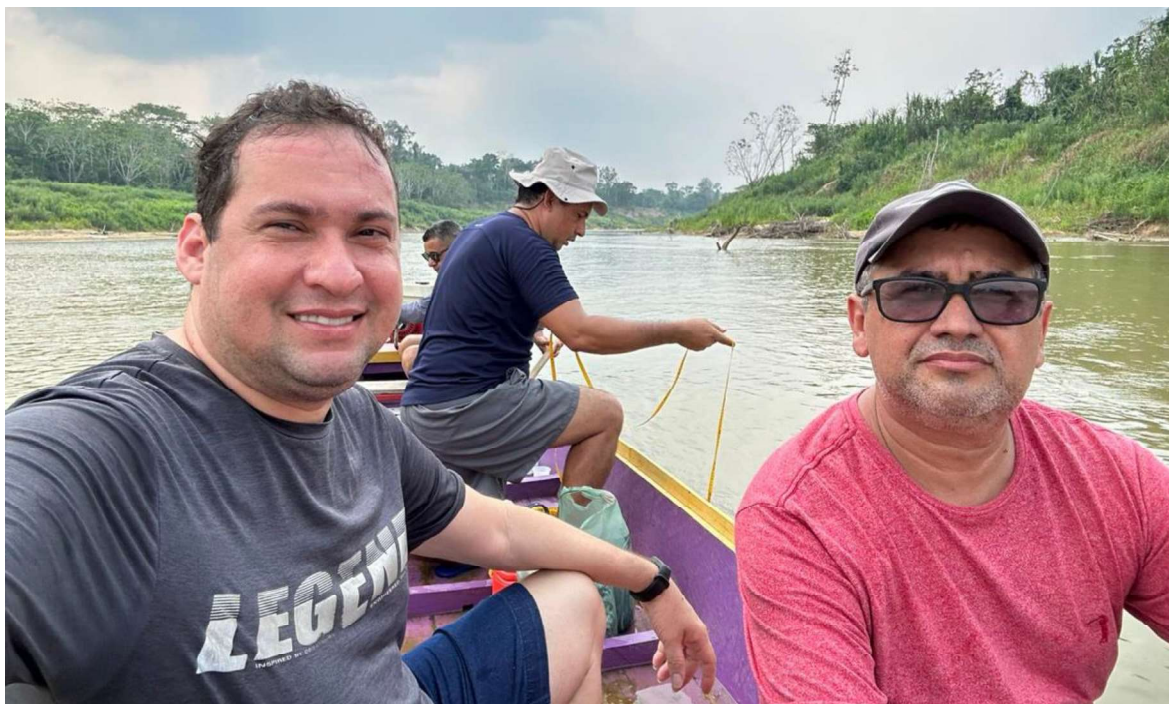
Figura 01 - Conferência manual da profundidade do rio Acre, 2023.

No dia 12/10/2023 o Rio Acre atingiu a marca de 01, 54 m de profundidade na cidade de Rio Branco (Acre apud G1, 2023). Na régua de monitoramento do Rio na cidade de Porto Acre, a distância de 61 km da capital acreana, a marca era de 03,03 metros. A medição na profundidade do Rio foi realizada utilizando com a fita métrica com peso. Constatamos a queda da água com aproximadamente 01 m de queda. Na área de várzea do rio, a profundidade média mensurada foi de 6,10 m de profundidade, há um raio de aproximadamente 60 metros, com a presença de marmitas, áreas mais profundas que são formadas a partir do turbilhonamento das águas, com profundidade de 8,50 m, por cerca de 15 m de diâmetro.

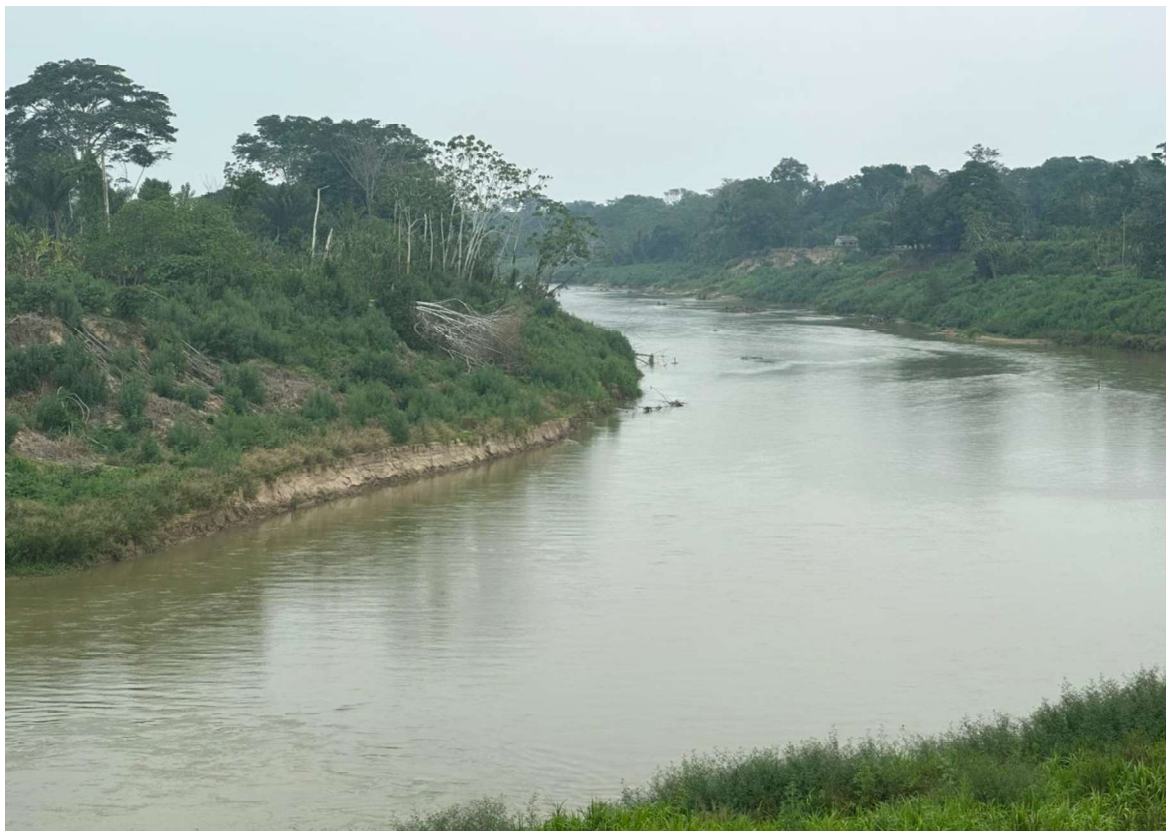
Figura 02 - Rio Acre nas proximidades da Cachoeira do Abraão.

A Cachoeira do Abraão está situada às margens do Rio Acre, nas coordenadas geográficas 9°46'19.70"S e 67°35'20,03"O, a uma elevação de 102 metros acima do nível do mar, conforme ilustrado na figura 02. A área no entorno é caracterizada principalmente por floresta ombrófila densa, com matas de galeria às margens dos rios. No entanto, a região está atualmente passando por um período de verão intenso caracterizado como estação seca na região amazônica, tem ocorrido uma redução significativa nos volumes de água. Essa condição climática é responsável por uma drástica diminuição nos níveis de água, deixando os leitos dos rios consideravelmente mais secos. A redução dos níveis de água na várzea leva à formação de bancos de areia, como ilustrado na figura 02. Esses bancos de areia são áreas de deposição de sedimentos que se acumulam no fundo do rio, quando o nível da água diminui eles ficam expostos.

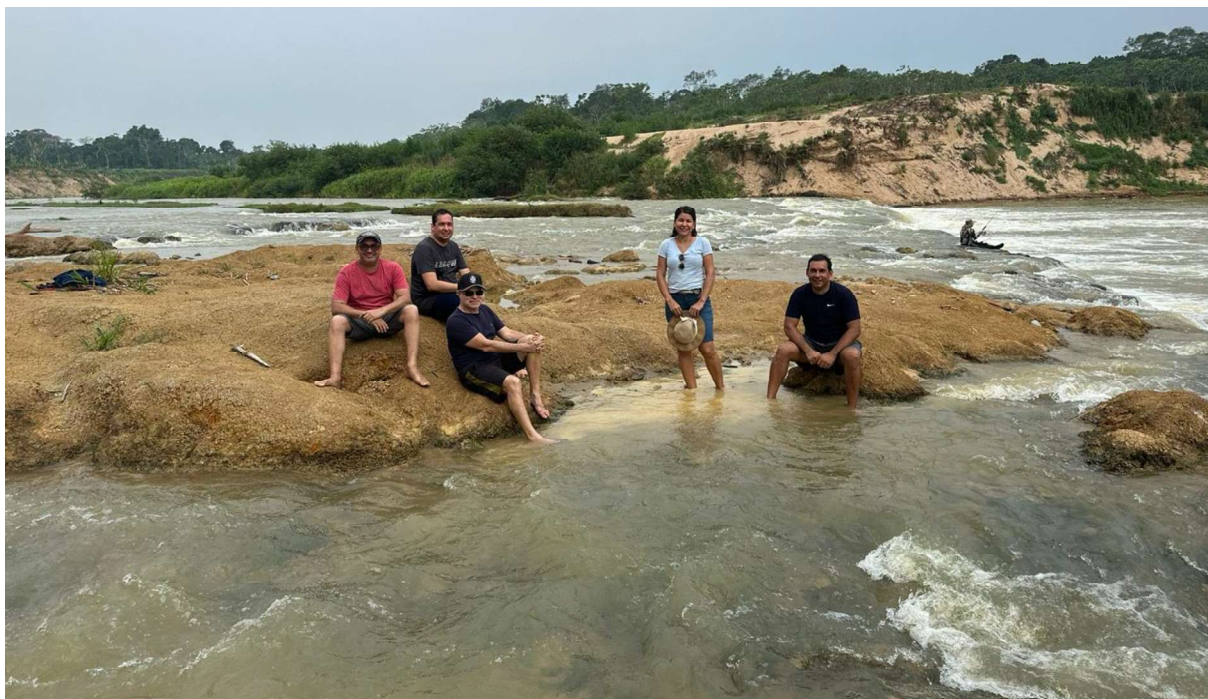
Figura 03 - Cachoeira do Abraão, no rio Acre, 2023.

A cachoeira apresenta uma planície de inundação que é parte da dinâmica fluvial e que está momentaneamente em desuso, por conta do baixo nível das águas, mas que faz parte do canal que propicia a vazão do rio quando do período de cheias. No meio do rio há um banco de areia de aproximadamente 15 metros de altura, a partir do nível da água. No dia de nossa visita, as águas estavam visualmente impróprias para banho por apresentar grande quantidade de poluição, sendo necessário a posteriori, mensurar os níveis de contaminação das águas.

Além da queda d'água, nota-se o turbilhonamento da água e agitações que podem “sugar incautos” para as marmitas que estão se formando na localidade. A visita de turistas tem ocasionado sujeira nas praias fluviais e acidentes com banhistas. Se faz necessária a intervenção do poder público para que haja uma utilização adequada do espaço geográfico e para que as ações antrópicas estabelecidas causem o mínimo impacto à localidade, sendo possível a utilização turística, sem depredação do meio ambiente.

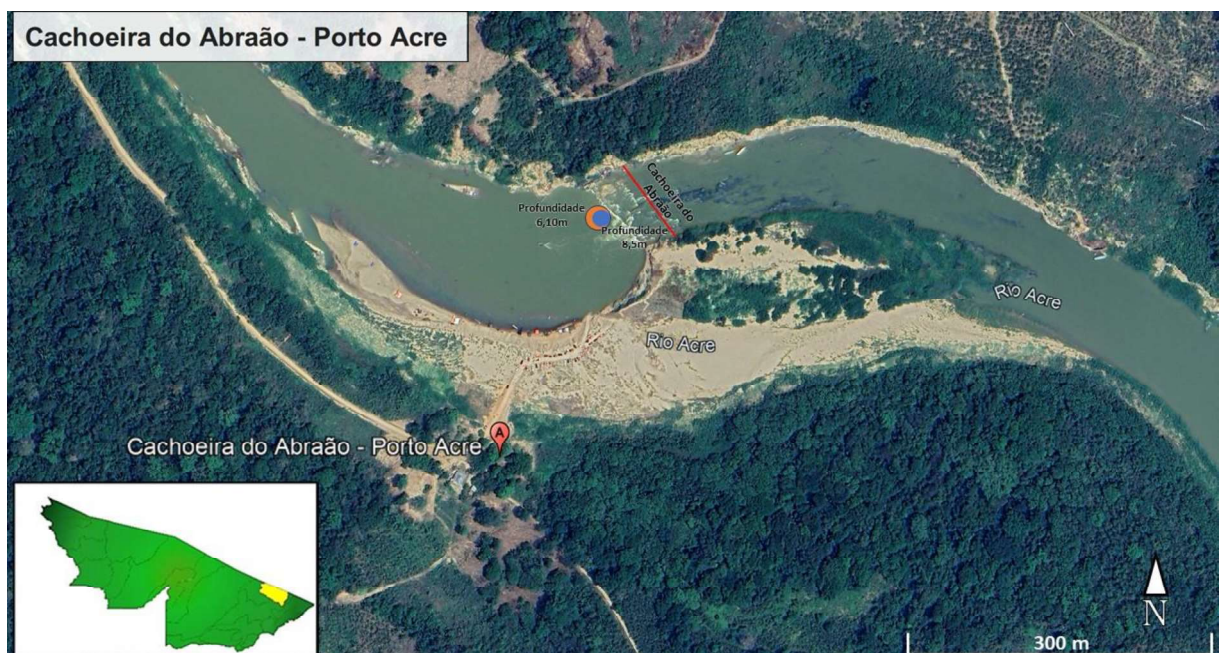
Figura 04 - Localização e depósito de sedimentos no rio Acre.

A exposição de bancos de areia é resultado do processo de acumulação progressiva da areia ao longo do tempo, proveniente do processo erosivo das encostas e do assoreamento causado pelos detritos trazidos pelas correntes do rio. À medida que a água do rio transporta sedimentos, como areia, esse material deposita-se no leito do rio durante os períodos de menor fluxo de água, criando esses bancos de areia.
