RELATÓRIO DE ANÁLISE DA BACIA HIDROGRÁFICA DO IGARAPÉ AMARO

Este artigo tem como objetivo fazer um levantamento do cumprimento da legislação às APPs no perímetro da bacia hidrográfica (BH) do Igarapé Amaro através de uma averiguação de campo realizada com auxílio de instrumentos de geolocalização aonde também se realizou medições para cálculo de sinuosidade e coleta de coordenadas para auxílio da elaboração de mapas da BH utilizando do programa QGIS na sua versão 2.18.22, sendo realizado o processo de delimitação da bacia.

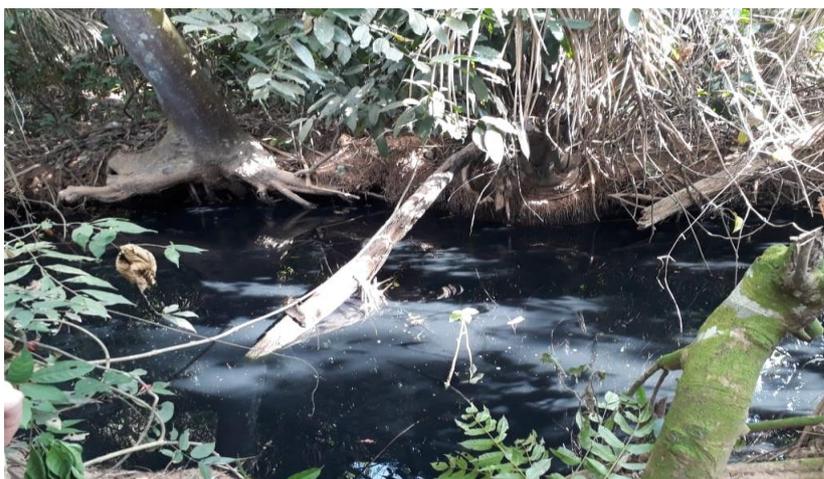
Dos pontos visitados, o primeiro a ser analisado se localiza próximo ao CREA-AC (Conselho Regional de Engenharia e Agronomia do Estado do Acre), nas coordenadas $9^{\circ}57.564'S$ $67^{\circ}50.603'W$, onde apresentou um ponto da bacia um pouco sinuoso, com largura do córrego de 3,25 m, com área de preservação de 5,5 m. Nesse ponto pode-se observar que a APP em seu limite de vegetação, está um pouco abaixo do permitido em lei, podendo ser observar o manejo inadequado do solo e poluição do córrego através de possíveis despejos de lixo ou esgoto.

Figura 01: Ponto de visita próximo ao CREA-AC.

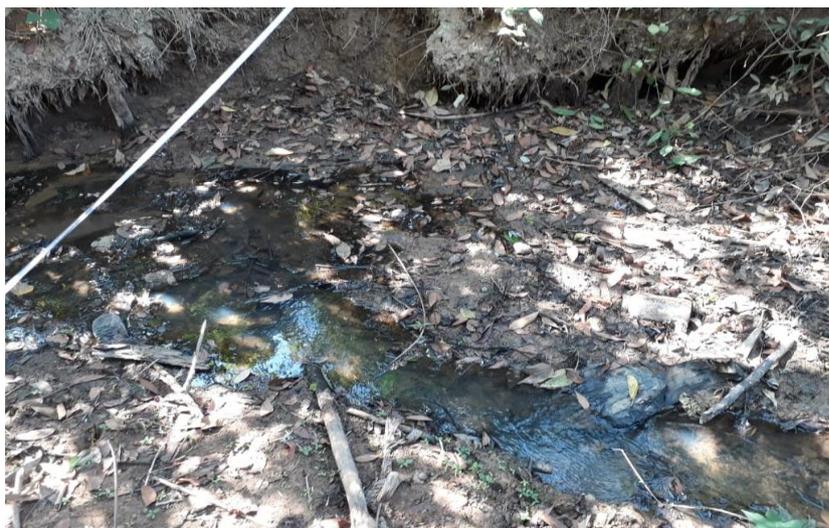
O segundo ponto visitado se localiza próximo a HAVAN, nas coordenadas $9^{\circ}58.561'S$ $67^{\circ}51.142'W$, onde foi possível observar um trecho sinuoso, com a APP de 15 m com a presença de vegetação, com largura do córrego de 5,5 m. Neste ponto pôde-se observar um cumprimento das medidas da APP em relação a vegetação com água aparentemente limpa, mas também foi possível notar um leve desvio desse córrego. Esse desvio pode acarretar em uma extinção do fluxo d'água naquele trecho nos próximos anos.

Figura 02: Ponto de visita próximo a HAVAN.

Ao se observar a presença do padrão meandrante-retilíneo, pode dizer que o canal se encontra em um estado de alternância de padrões, podendo ser observado no ponto próximo a HAVAN, aonde apresenta um leve desvio do córrego, o que pode ocasionar uma extinção do atual fluxo.

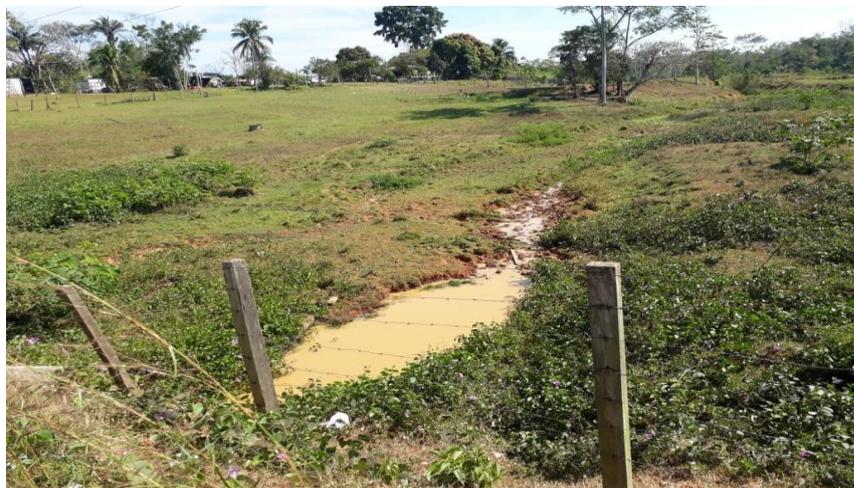
O terceiro ponto visitado se localiza próximo ao estádio Florestão na BR-364, nas coordenadas $9^{\circ}58.561'S$ $67^{\circ}51.142'W$, sendo um ponto pouco sinuoso, onde sua APP encontra-se totalmente descampada, e numa situação hídrica “seca” do córrego, com uma largura de 4 m. Também foi possível notar marcas de uso da área para atividade de pastoreio de gado, ao se observar marcas de pegadas próximas ao córrego e com água totalmente barrenta.

Figura 03: Ponto de visita próximo ao estádio na BR-364.

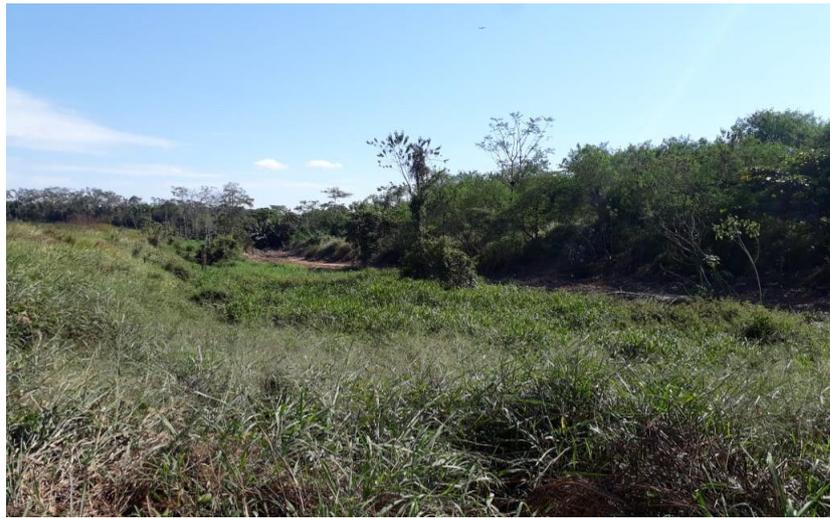
O quarto ponto visitado se localiza na Estrada Transacreana, próximo a um lixão, nas coordenadas $10^{\circ}0.505'S$ $67^{\circ}51.167'W$, sem área de preservação ambiental, impossibilitando a visualização da sinuosidade, situação hídrica e largura do córrego. Neste ponto pode-se notar a presença do despejo de grandes quantidades de lixo, espalhados, com a degradação do solo e vegetação, sendo composta apenas por mato alto (capoeira), sem presença de árvores.

Figura 04: Ponto de visita próximo a um lixão da BR-364.

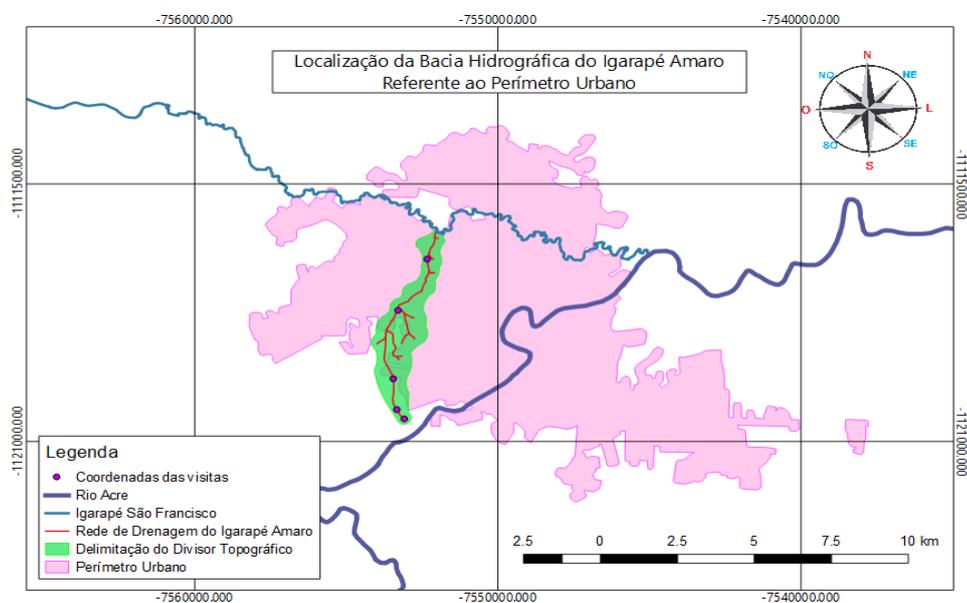
Um dos fatores de maior dificuldade para o manejo adequado da bacia hidrográfica do Igarapé Amaro se dá, devido ao seu trajeto passar no meio do perímetro urbano. (Figura 05)

Figura 05: Mapa de Localização da Bacia Hidrográfica do Igarapé Amaro referente ao Perímetro Urbano.

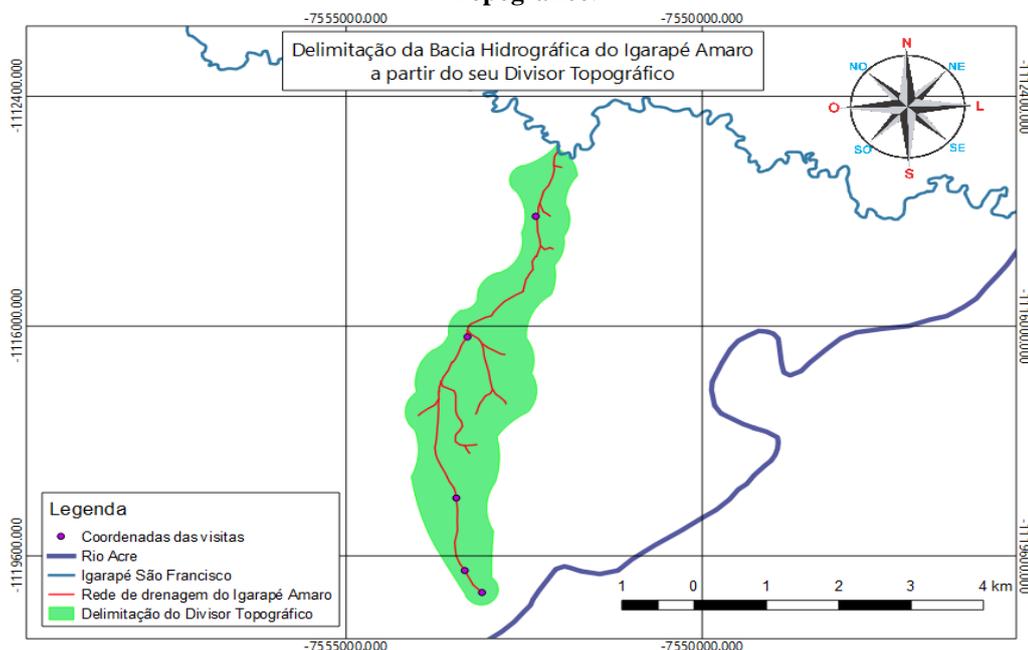
Partindo da perspectiva de analisar o terreno ou área mais elevada próxima da Bacia Hidrográfica do Igarapé Amaro, pôde-se delimitar a bacia segundo seu divisor topográfico. (Figura 06)

Figura 06: Mapa de Delimitação da Bacia Hidrográfica do Igarapé Amaro a partir do seu Divisor Topográfico.

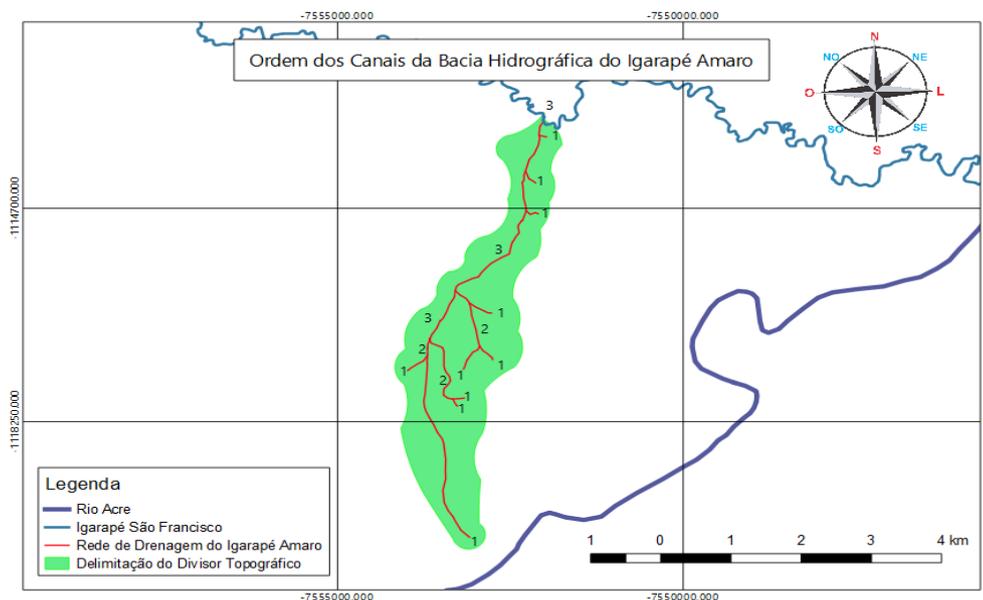
Com o último ponto analisado, foi realizado a contagem e a confecção de um mapa referente a ordem dos córregos da Bacia Hidrográfica do Igarapé Amaro (Figura 07). Essa análise permite classificar a chamada razão de bifurcação (R_b), ou “Lei do Número de Canais”, proposta por HORTON (1932).

Através dessa análise da razão de bifurcação (R_b), pode-se observar a classificação da bacia hidrográfica como ordem 3, caracterizando assim a bacia como microbacia, com baixa tendência para o pico de cheia e um baixo grau de ramificação da rede de drenagem.

Figura 07: Mapa de Ordem de Canais da Bacia Hidrográfica do Igarapé Amaro.

Já em relação à média de R_b , aonde classifica a bacia na ordem 3, observasse uma caracterização como microbacia, aonde apresenta baixo grau de ramificação e uma baixa tendência para o pico de cheia.
