UÁQUIRI

UÁQUIRI - PPGGEO, v. 1, n. 1, p. 95-104, ano 2019

A ATIVIDADE DE MINERAÇÃO DE AREIA E IMPACTOS AMBIENTAIS NO RIO ACRE

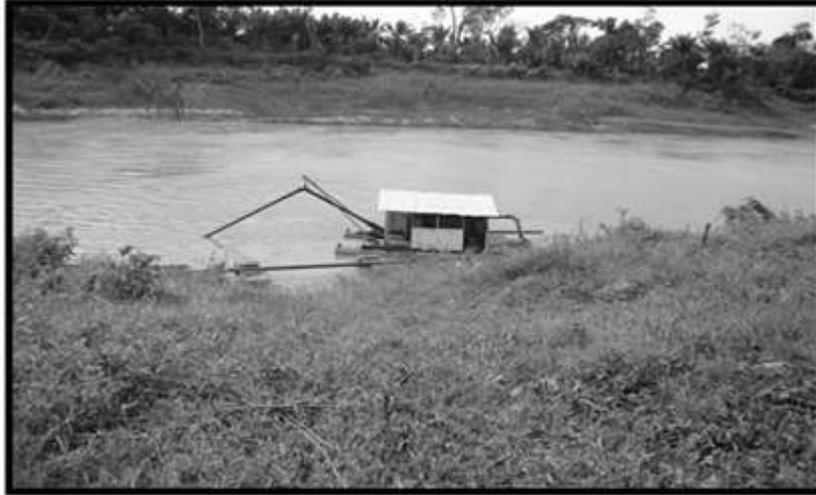
O ritmo de exploração é, na maioria das vezes, intensivo, onde as dragas que usam o método de retirada de areia de forma irregular fazendo a sucção muito próxima da margem do rio, o que provoca um espaço mais profundo entre a margem e o talvegue, fato este que provoca, em razão da força gravitacional e a inconsolidação do material em contato, um intenso processo erosivo das margens (fig. 1).

Figura 11 - Draga operando junto à margem do rio Acre. Observa-se o descaso com as condições ambientais, através da operação inadequada que, posteriormente, ocasionará processos erosivos pela ação gravitacional.

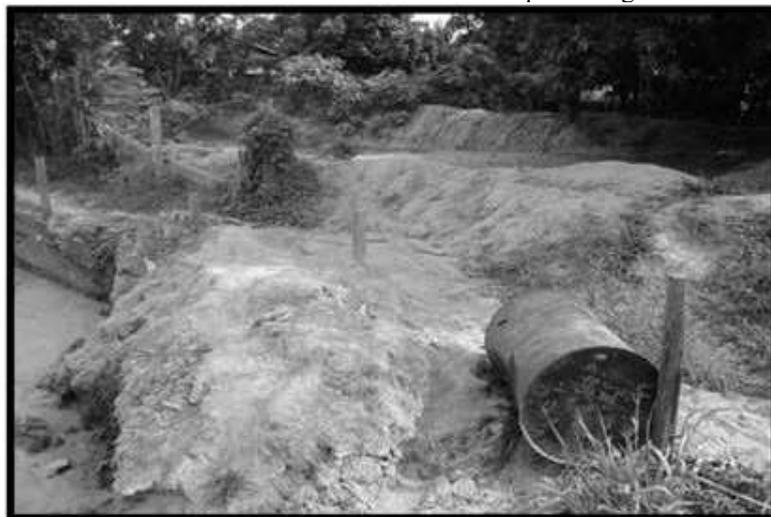
Paralelamente a esta, tem-se ainda o cancho (poço de decantação da polpa), localizado fora dos padrões permitidos pela legislação ambiental. De acordo com as normas ambientais, o topo do terraço teria que ter cerca de 20 metros de largura, e daí ser construído a caixa de decantação, fato este que não foi constatado durante o trabalho de campo, onde foram constatadas distâncias de até 4 metros do topo do terraço, conforme se observa na figura 2.

Figura 12 - Poços de decantação construído a aproximadamente 3m do talude e vasilhame de óleo combustível usado pelas dragas.

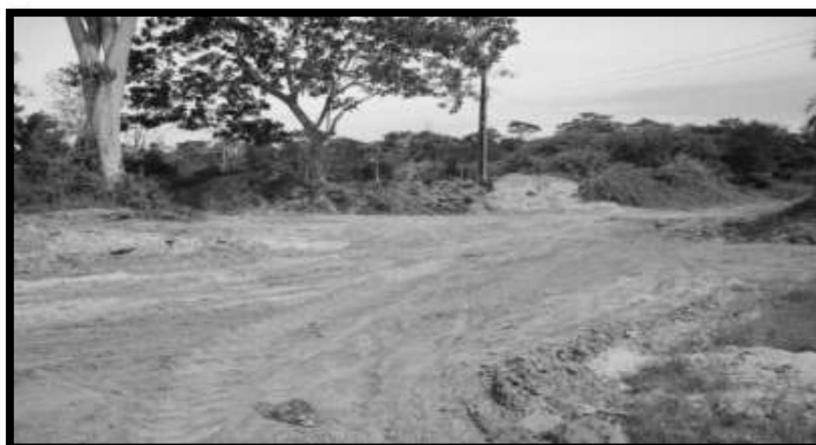
Algumas dragas se localizam em bairros bastante povoados operando inclusive em espaço bastante reduzido e com isso potencializando ainda mais os impactos ambientais negativos e diminuindo a qualidade de vida da população de entorno. A fragmentação da mata ciliar ou a sua total retirada, também constitui prática não observada pelo poder público no tocante a fiscalização. Ao longo das observações em campo, constatou-se esta prática, considerada como crime ambiental contra as Áreas de Preservação Permanente, legalmente protegidas pela legislação ambiental (Resolução CONAMA nº 303/2002) (fig. 3).

Figura 13 - Planície de inundação e mata ciliar degradada em razão da operação de equipamentos pesados (tratores e caminhões) na extração de areia.

Sugerem-se, dessa forma, a elaboração de um projeto de recuperação vegetal das margens do rio Acre, no trecho abordado, dando preferências as espécies da região, estimulando a recuperação dos ambientes degradados e a ocupação pela fauna regional.

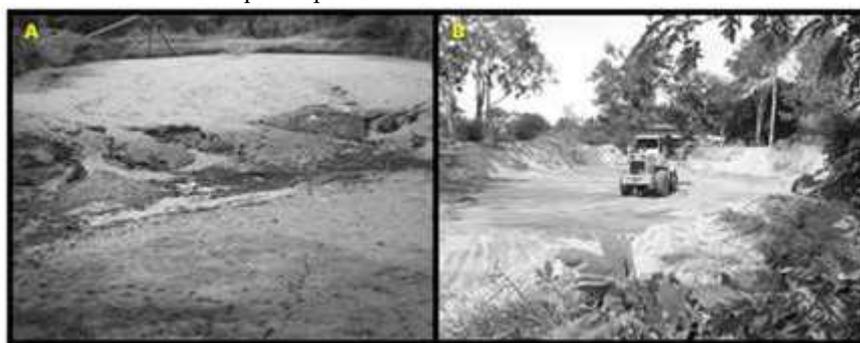
Outros fatores de grande relevância a esse respeito, é a escavação do material inconsolidado na planície de inundação (aluviões holocênicos), principalmente para a construção dos poços de decantação, aliados ao intenso trânsito de máquinas pesadas – tratores e caminhões, impactando e compactando ainda mais o solo, levando-o ao processo erosivo em bloco. Cabe salientar que, isso ocorre numa proximidade reduzida, considerando a altura, inclinação, vegetação e os materiais constituintes dos terraços (fig. 4 –A e B).

Figura 14 - Poço de decantação construído as margens do rio Acre e utilização de máquinas pesadas no trato da areia extraída.

Amostragem de fotografias comprovando *in loco* o manejo inadequado das margens do Rio Acre, no município de Rio Branco – AC. Na figura “A”, demonstra-se um poço de decantação de areia extraída do rio Acre. Na figura “B”, visualiza-se o uso de máquinas pesadas, ocasionando a compactação do solo e posterior processo erosivo das margens do rio.
