ANÁLISE DOS ASPECTOS GEOMORFOLÓGICOS FLUVIAIS NO TRAJETO RIO BRANCO – AC / CRUZEIRO DO SUL – AC

RESUMO

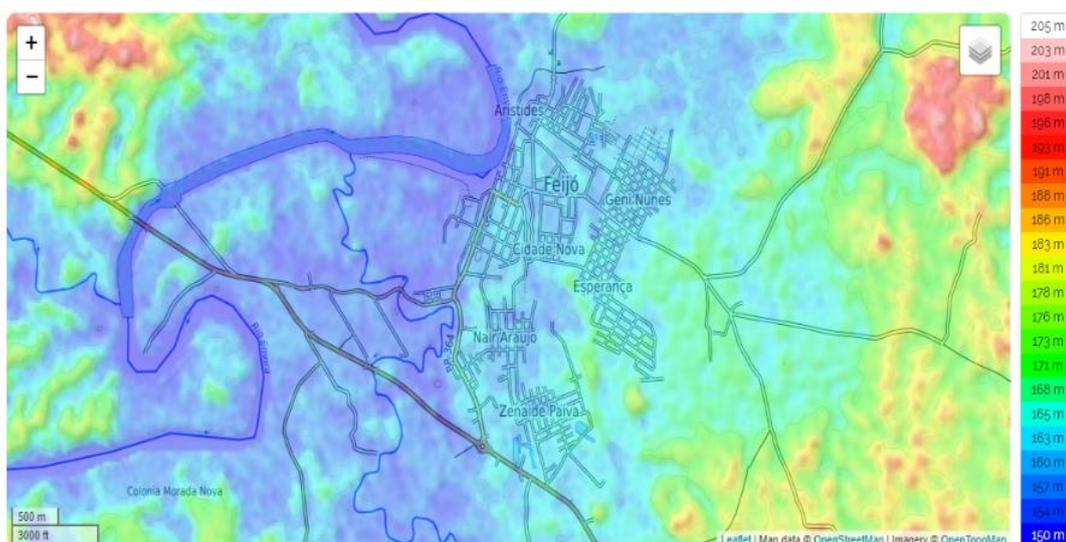
Figura 4. Fonte: Map data OpenStreetMap

Analisando o mapa acima é perceptível a existência de uma área as margens do rio exatamente onde a cidade está situada com um aumento de pelo menos 10 metros em relação ao nível do Rio Envira.

Esses terraços que margeiam os rios possuem altura superior à cheia dos rios, assim sendo áreas firmes e estáveis que não possuem riscos de sofrerem com inundações. Nas cidades visitadas destacam-se Sena Madureira e Feijó que apresentam nitidamente os Terraços Fluviais de Recobrimento que estão sendo ocupados pelas respectivas cidades. Ao olharmos a altimetria de Feijó percebemos nitidamente os Terraços.

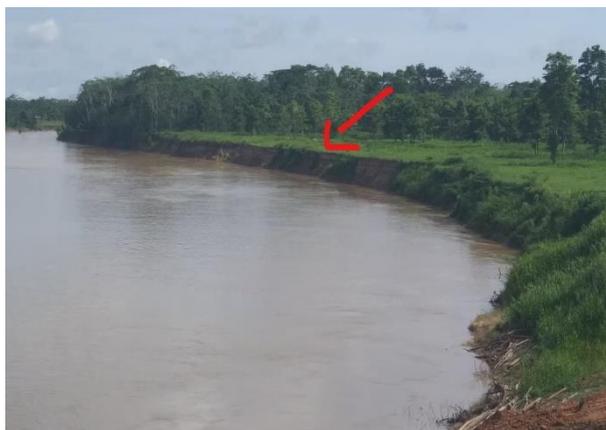
Figura 5: Imagem do rio Tarauacá com a presença do fenômeno “terras caídas”

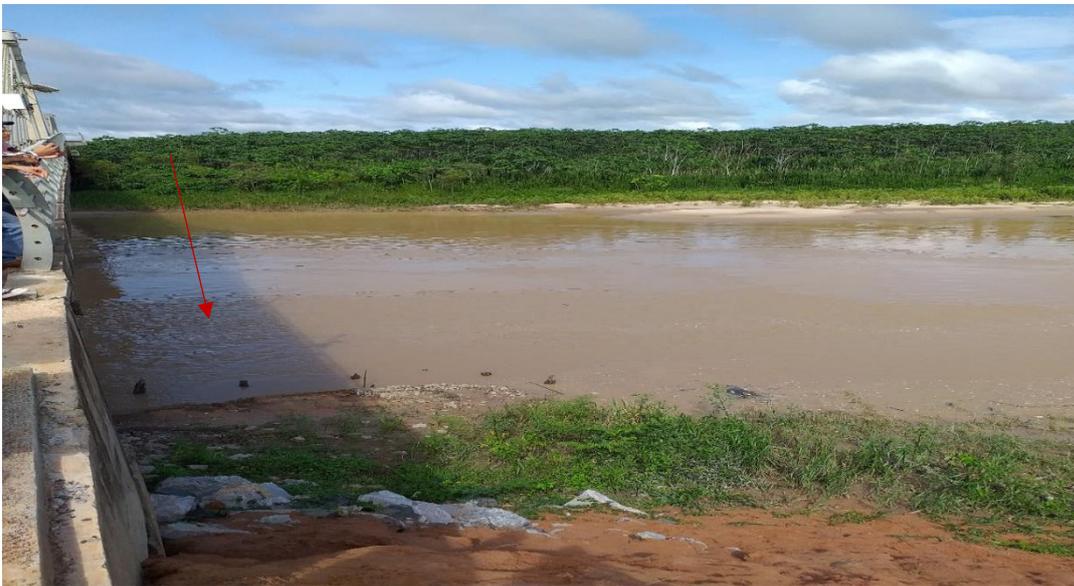
Figura 6. Fluxo turbulento do Rio Tarauacá

Dos rios pesquisados, o que mais se difere ao nosso ponto de vista foi o rio Tarauacá, por ser um rio com o fluxo turbulento, ou seja, movimentos caóticos da direção do rio, pode-se então observar que essa característica do Rio Tarauacá permite que ele possa ter a capacidade de transportar partículas em suspensão, que serão partículas que variam de argila até seixo.

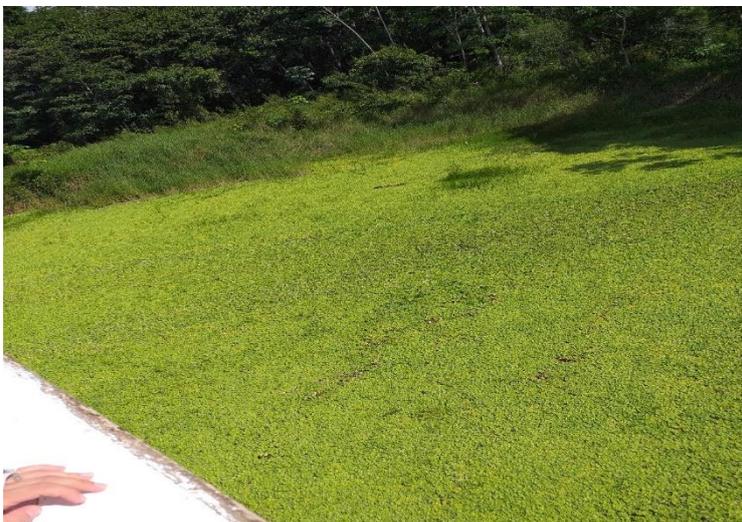
Figura 7. Rio Crôa eutrofizado,

A exceção do nosso estudo será a seção do Rio Crôa, pois acaba sofrendo por um processo de eutrofização, uma das raras vezes de ordem natural, tendo como princípio básico a gradativa concentração de matéria orgânica acumulada no ambiente aquático, que acaba afetando não só a capacidade de transporte do rio, mas também a competência de escoamento do canal, haja vista que o crescimento excessivo de plantas aquáticas, para níveis que afetem a utilização normal e desejável da água, o impacto mais detalhado desta eutrofização na capacidade e competência do Rio poderia ser feito através de amostras do material presente e cálculos feitos na velocidade do rio.

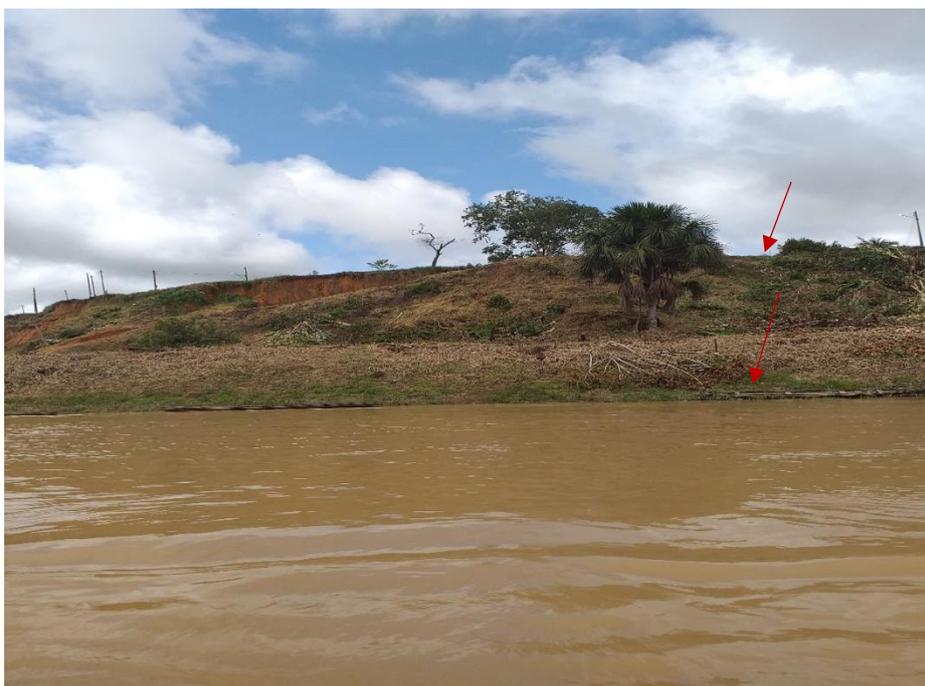
RIO TARAUCÁ

O Rio Tarauacá tem um padrão sinuoso a meândrico, com pequenos trechos retilíneos (figura 6). Neste rio, são encontrados meandros de várias idades (quanto mais distantes do leito atual, mais antigos) e em várias fases de colmatação, colmatagem. Segundo Guerra (1972) é “trabalho de atulhamento ou de enchimento realizado pelos agentes naturais ou pelo homem, em zonas deprimidas”, nas margens do Rio Tarauacá onde o processo erosivo é intenso é possível observar um acamamento de sedimentos aluviais (figura 7) que foram depositados, ou seja, devido às frequentes cheias, os materiais vão se acamando e sedimentando, cada vez que uma enchente de grandes proporções atingia aquela região, seus sedimentos vão recobrando os sedimentos das enchentes do passado, mostrando que em algum período da história, aquela região já foi leito do rio.

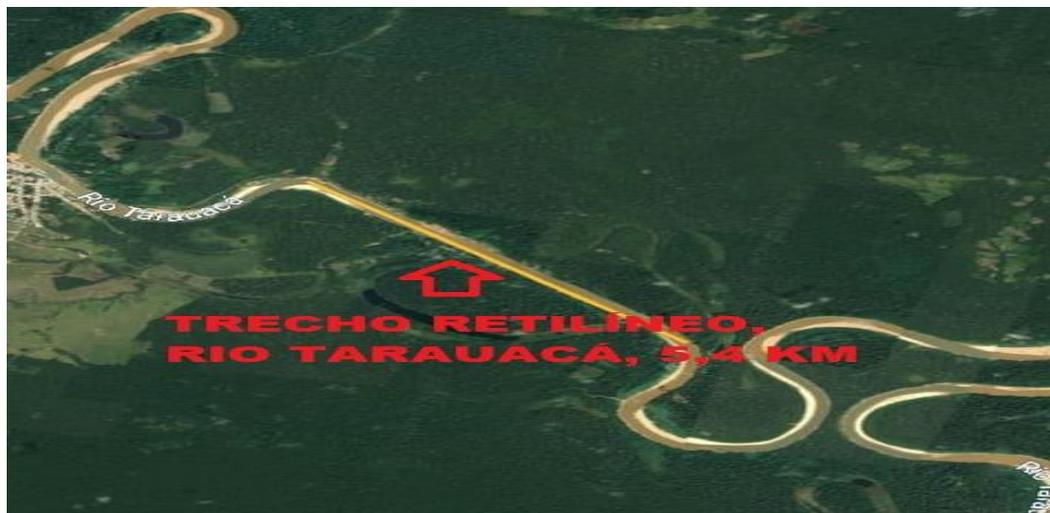
Figura 9: FONTE: GOOGLE EARTH, 2019.

Este caráter meândrico do rio leva à formação de bancos de areia ou point bar (figura 8) no leito, esse processo ainda é intensificado pelo encontro com o Rio Muru, que transporta seus sedimentos até as águas do Rio Tarauacá, e devido a pouca capacidade de carregar os sedimentos, eles vão se depositando, formando não só os bancos de areia, mas também as chamadas Barras em Pontal.

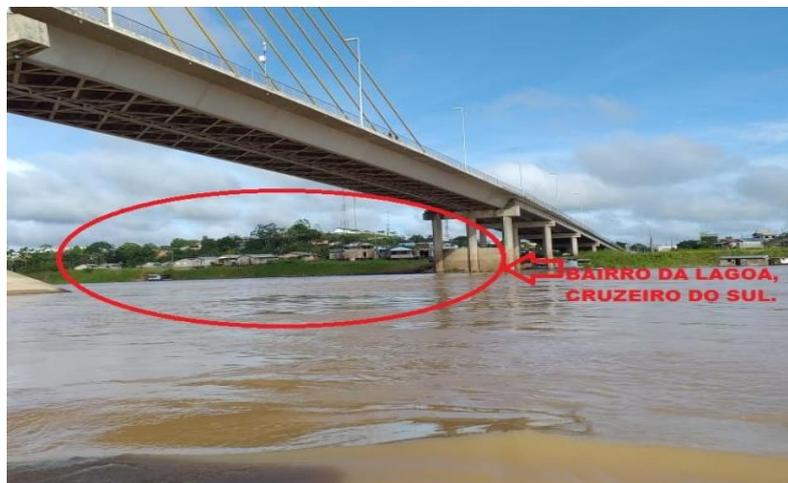
Figura 11: Planície de inundação, cidade de Cruzeiro do Sul

Quando ocorrem cheias ou enchentes as áreas de inundações, também conhecida por áreas de várzeas servem para extravasamento do excesso de água, ou seja, é o lugar onde a água que excede o leito menor naturalmente segue, normalmente em localidades que são invadidas por certa quantidade de pessoas de baixa renda, (figura 1) onde precisam ocupar essas regiões devido a seu baixo ou nenhum poder aquisitivo, vivendo na precariedade e sempre correndo risco de perder tudo devido às cheias repentinas. Em geral, o Juruá alaga suas planícies de dezembro a meados de maio. Em seu baixo curso, o alagamento pode durar até agosto devido ao efeito de barramento do Solimões/Amazonas, pois “[...] os terraços fluviais (várzeas) representam um papel fundamental no processo histórico de ocupação [...] por ribeirinhos, por

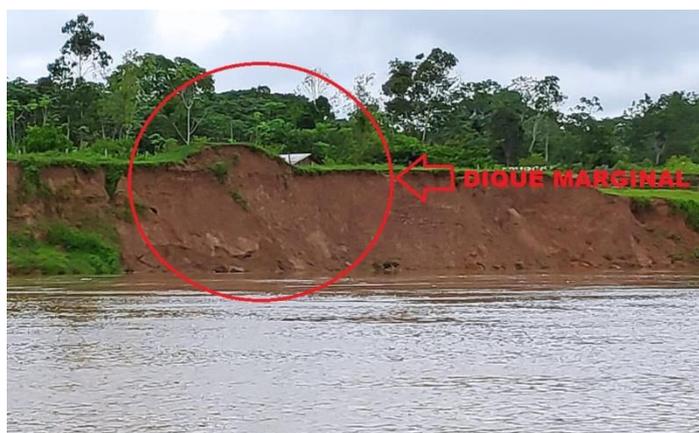
Figura 12: Dique marginal no rio Juruá.

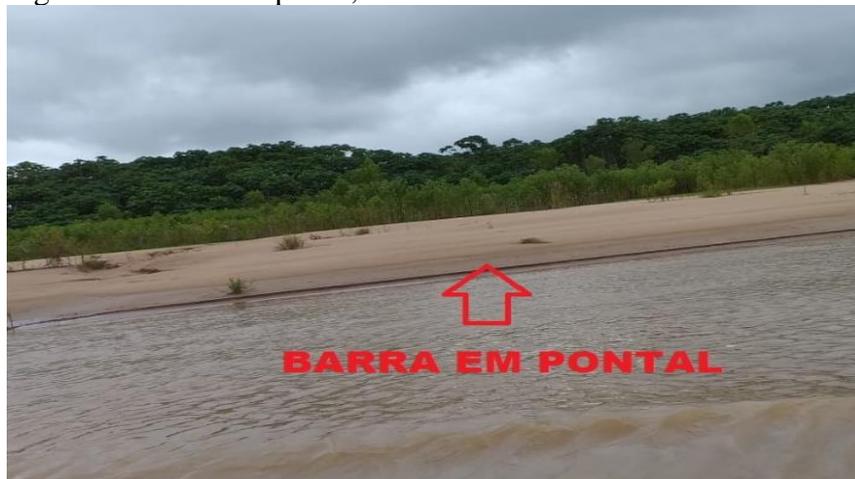
Figura 13: Barra em pontal, rio Juruá

Com relação aos canais meandrantes estes apresentam como características principais a sinuosidade maior que 1,5, presença de barras fluviais em pontal (figura 3), o predomínio de transporte de sedimentos em suspensão, na parte côncava do canal o processo erosivo é bastante intenso, devido ao constante choque da corrente de água nas margens, já na parte convexa do rio, é caracterizado pelo processo deposicional, ou seja, os sedimentos arrancados da parte côncava são transportados e os de sedimentos de maior granulometria, como, areia e cascalho são depositados, devido a diminuição da capacidade do rio.

Os canais meandrantes se caracterizam pela migração lateral, em decorrência das diferenças na velocidade de fluxo no lado côncavo e no lado convexo do meandro. Assim, a velocidade do fluxo é maior na parte côncava do meandro (parte externa), provocando erosão e transporte de sedimentos até a parte convexa do meandro (parte interna) onde são depositados, formando as barras em pontal. (ADAMY, 2016, não paginado).

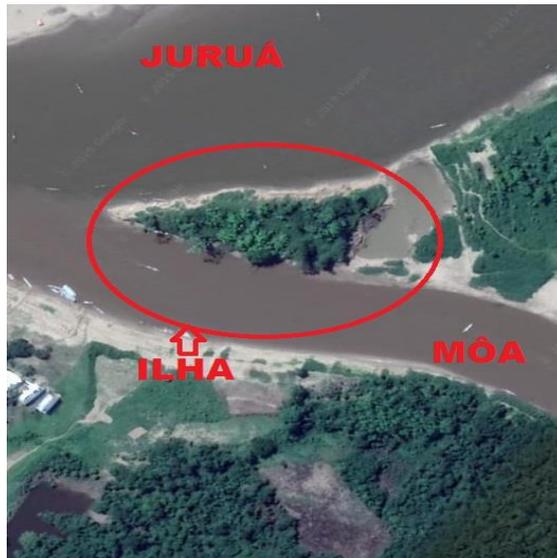
Figura 14: Encontro dos rios, Juruá e Môa

Essa diferença que pouco é notada a olho nu, mas na foz do MÔa onde se encontra com o Juruá é possível observar uma formação estrutural que foi formada devido a essa diferença de competência e capacidade entre os rios, o Juruá não consegue transportar os sedimentos do MÔa, com isso esses sedimentos vão se acumulando e sedimentando, formando uma ilha no formato de um Delta (figura 4)

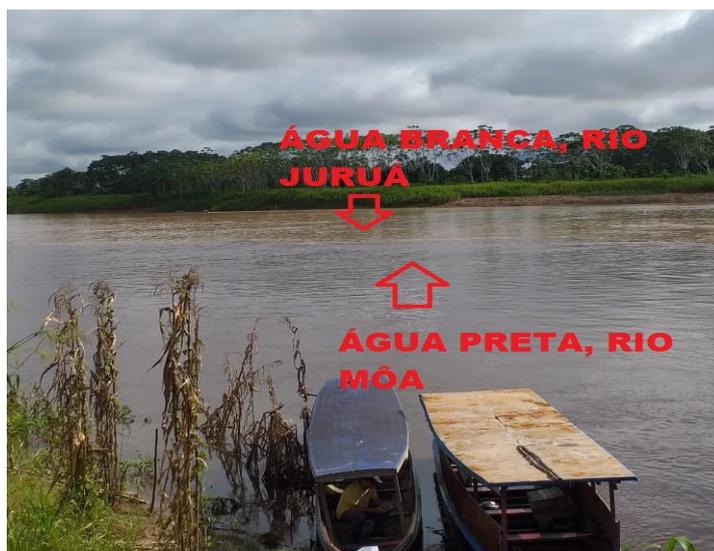
Figura 5: Encontro das águas do rio Juruá e Môa

As águas dos dois rios não se misturam rapidamente (figura 5) devido a vários fatores, tais como, a diferença de composição, densidade e temperatura entre os rios, com isso, o encontro das águas vira um espetáculo, onde as águas brancas do Rio Juruá se conectam com as águas pretas do Rio Môa, duas águas, duas tonalidades distintas, fenômeno natural que todo acreano precisa ver de perto.
